Récupération de DCP perdus à 2000 m de profondeur

par Marc Taquet¹, Paul Gervain² & Alain Lagin¹

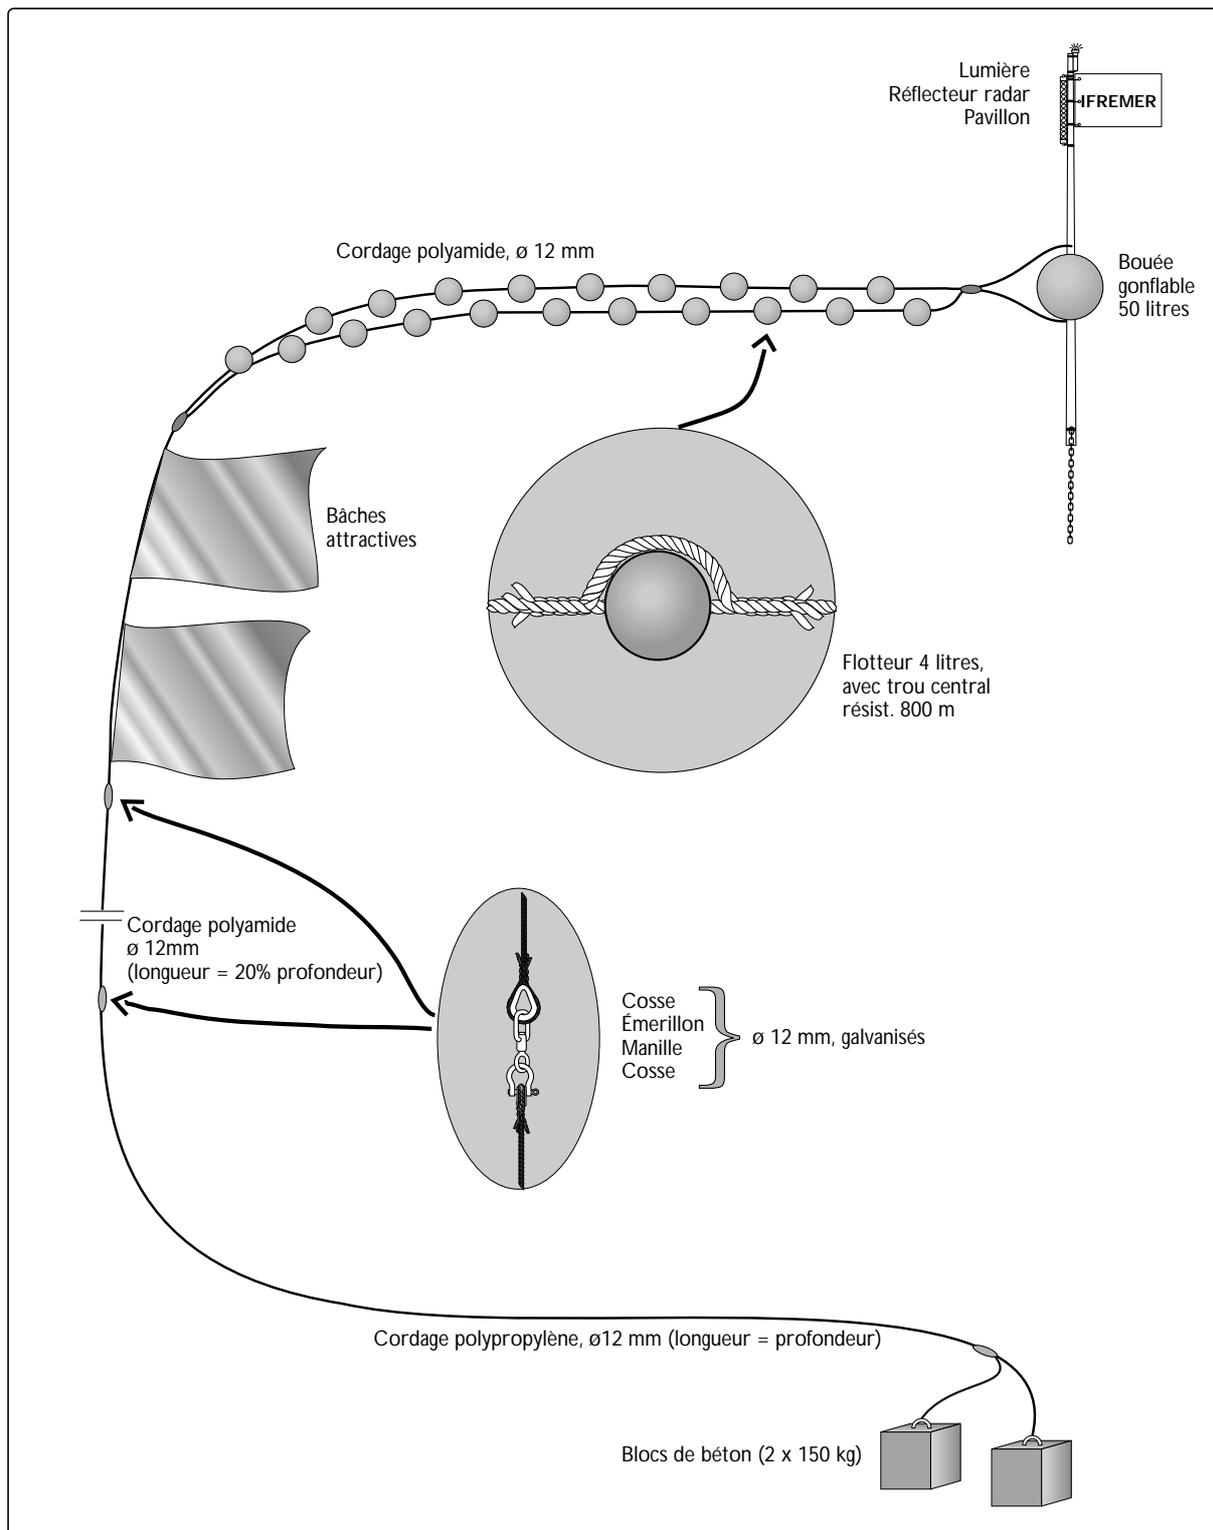
Figure 1

DCP type utilisé en Martinique

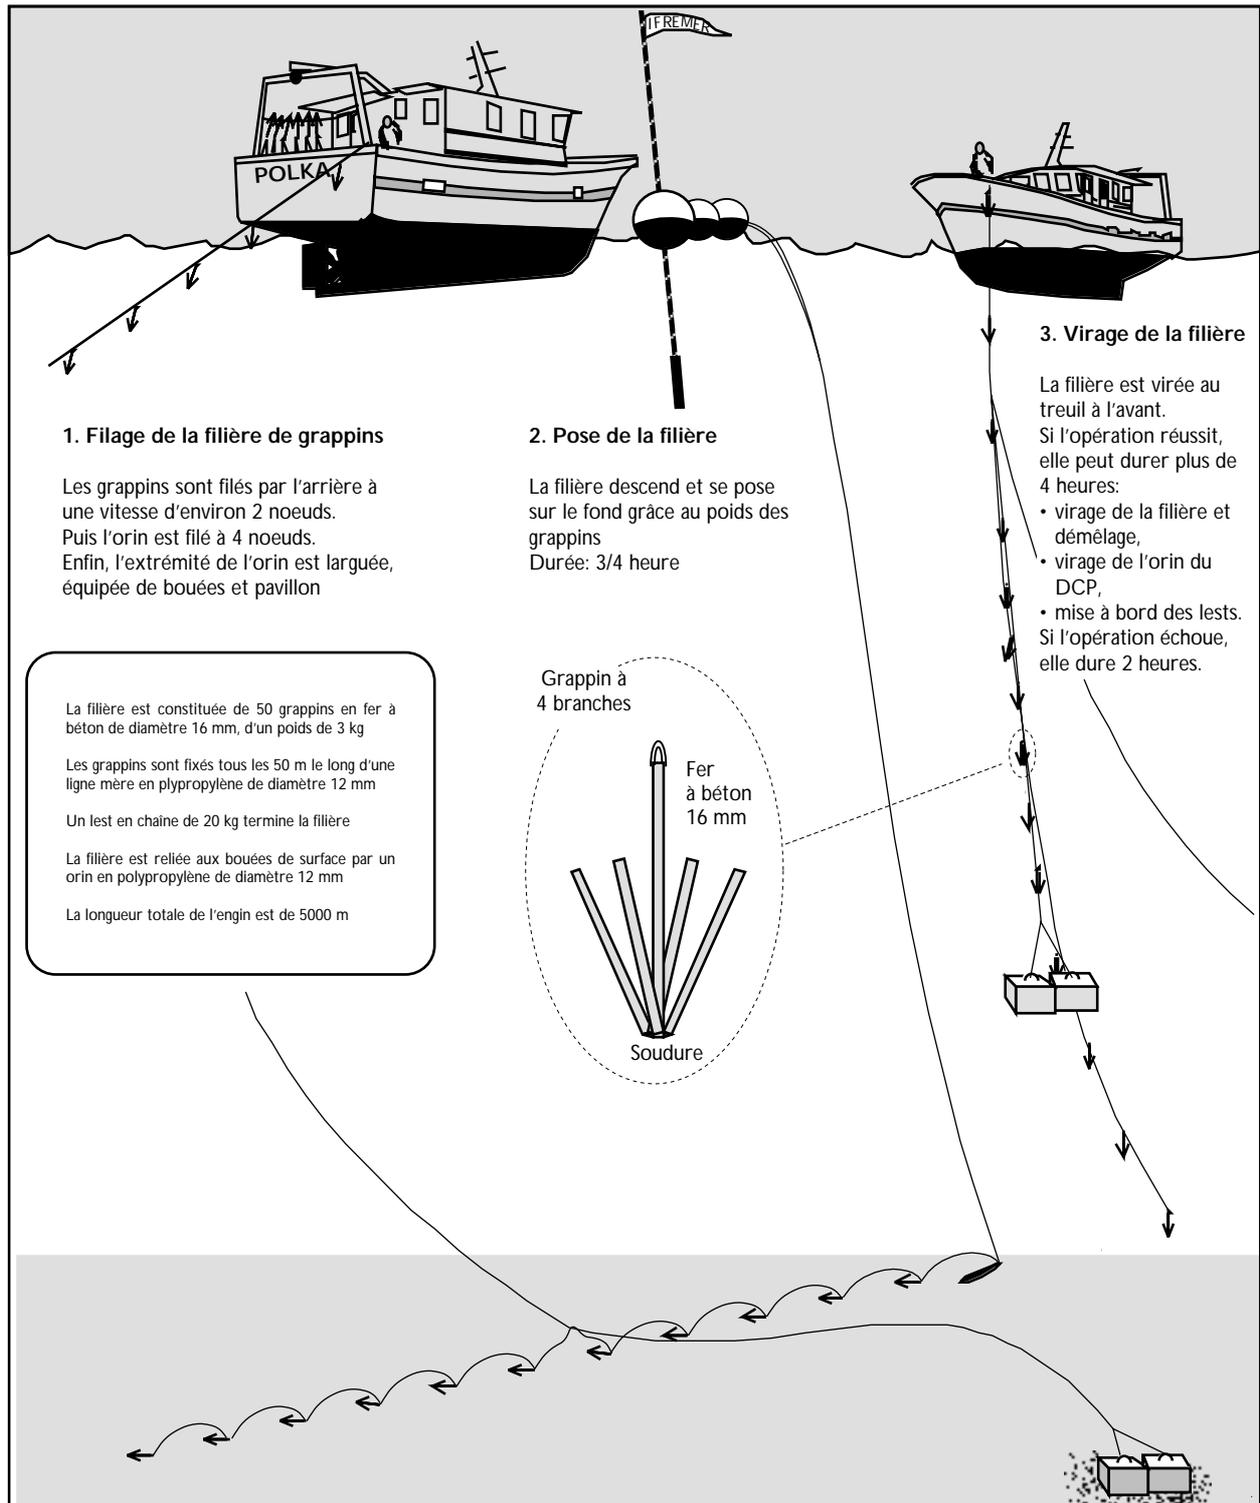
Figure 2

Récupération d'un DCP par 2000 m de profondeur

L'engin mis en oeuvre est une filière de grappins d'une longueur totale de 5000 mètres (figure 2). À la profondeur à laquelle les grappins doivent travailler, il n'est pas possible de tracter le dispositif. En effet, le déplacement du bateau souleverait les grappins au lieu de les traîner sur le fond. De plus, la puissance nécessaire au dragage de l'engin ne permet pas d'être sûr que l'on pourra se rendre compte de l'accrochage des grappins sur le DCP et l'on risque un dépassement si le cordage glisse sur le grappin ou une rupture s'il s'emmêle efficacement. Le principe retenu est donc de poser la filière sur le fond à l'endroit présumé de la ligne de mouillage du DCP, puis de virer l'engin lentement à l'aide du treuil. Entre le filage et le virage, une période de stabilisation de 45 minutes est respectée afin d'assurer la pose complète de tous les grappins sur le fond. Le succès de l'opération est étroitement lié à la précision avec laquelle est connue la position du DCP.

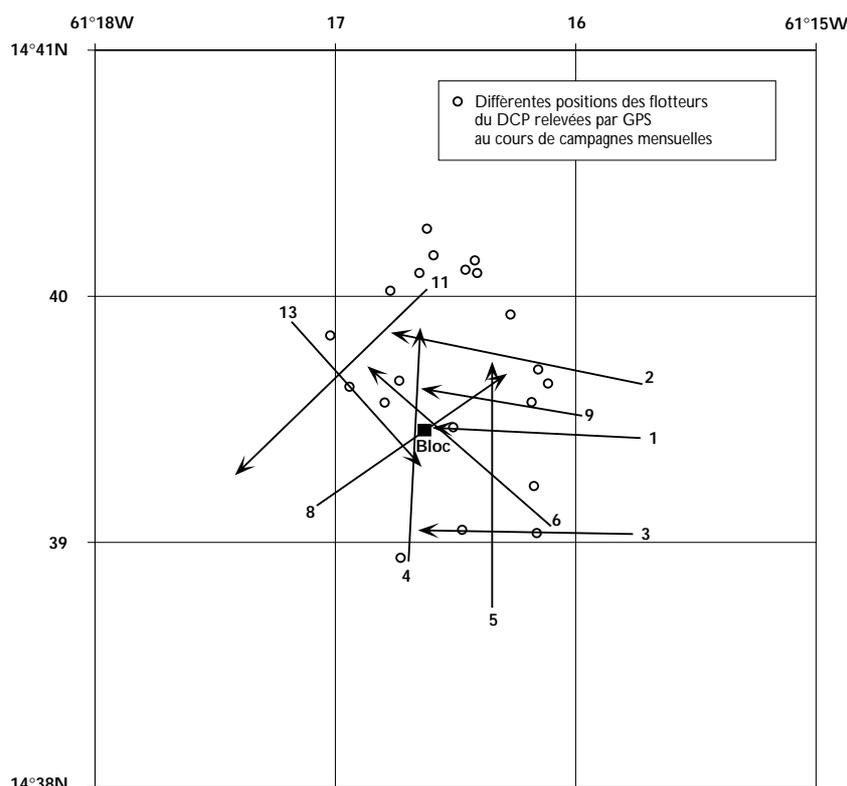
Figure 3

peut dépendre de sa constitution. Si le cordage est flottant et ne comporte aucune pièce intermédiaire dense, il est probablement allongé dans le sens du courant. Lors de cette campagne, nous avons privilégié un axe de pose perpendiculaire au courant général, en restant à moins de mille mètres de la position théorique des lests. Nous avons travaillé sur deux sites qui comportaient chacun deux DCP mis à l'eau entre août 1995 et février 1997. En effet, pour des raisons de comparabilité des données, nous conservons généralement le même site d'implantation pour remplacer un DCP perdu. Les trajectoires de pose de la filière ont été définies à partir d'une carte informatique réalisée avec le logiciel Karto (Cadiou Y., 1994) (figure 3). En effet, au cours des campagnes mensuelles, des pointages au GPS sont régulièrement effectués afin

Trajectoires des poses sur le site principal

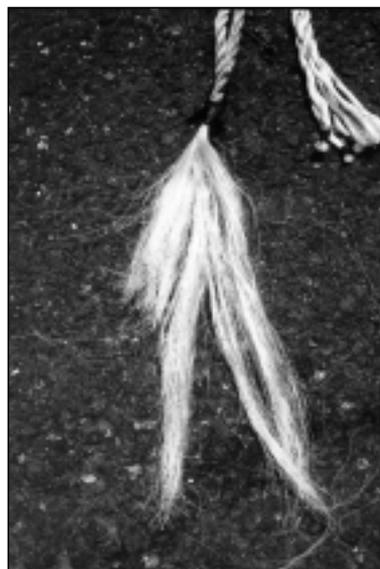
Photo 1

Les treize tentatives réalisées au cours de la campagne ont permis de récupérer intégralement trois des quatre DCP présents sur les zones de travail. L'examen du matériel récupéré a permis d'identifier les causes de perte. Un DCP a été arraché par un navire, l'étirement du cordage est caractéristique d'une force de traction très importante (photo 1). Les bas de lignes en acier inox. récupérés sur les deux autres dispositifs, au niveau précis de la coupure, ne laissent aucun doute sur l'origine de leurs pertes (photo 2).

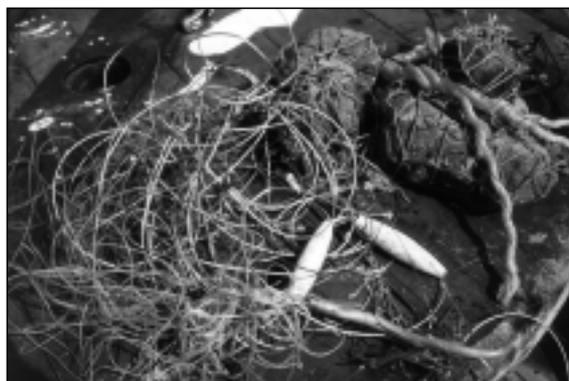
Photo 2

Ceci confirme les hypothèses émises à partir des observations réalisées sur les têtes de DCP récupérées en dérive. Par ailleurs, beaucoup de dispositifs ont été perdus entre le mois de décembre et le mois de février alors que les conditions météorologiques étaient bonnes. Cette période correspond au moment de l'année où le trafic maritime est le plus intense (paquebots) ainsi qu'à la période de pêche des poissons pélagiques, donc à une fréquentation accrue des DCP. L'utilisation de bas de ligne en acier est considérée, en Polynésie française, comme une des principales causes de perte de DCP.

Dans la partie profonde, les matériaux utilisés pour la construction des DCP martiniquais sont donc de qualité suffisante pour assurer une longévité supérieure à 2 ans à condition de soigner les montages (épissures, surliures). Les efforts doivent donc porter sur la protection et la consolidation des deux cents premiers mètres de la ligne de mouillage. L'utilisation, dans la partie supérieure du dispositif, de gaines protectrices et

de matériaux résistant mieux aux agressions dues aux lignes de pêche, devrait permettre de limiter les pertes. Mais la longévité des DCP peut être améliorée de manière significative par une meilleure signalisation des dispositifs (réflecteurs radars et éclairages plus performants) afin de limiter les dégâts dus aux navires. Les campagnes d'information dirigées vers les usagers de la mer, compagnies maritimes et groupements de pêcheurs, peuvent également permettre de réduire les pertes accidentelles.

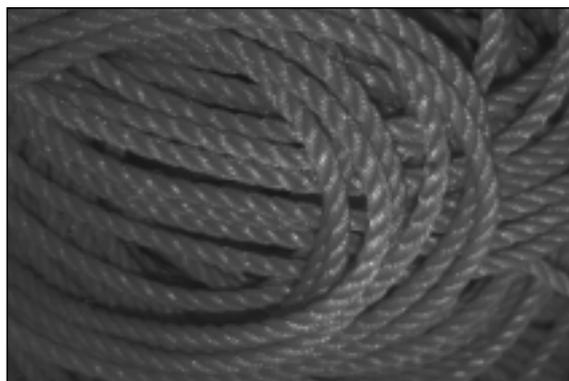
Photo 3

Sur l'un des DCP récupérés (posé en 1995 et perdu en 1996), nous avons pu examiner dans le détail les éléments profonds. Les cordages n'ont subi aucune dégradation (photo 3). Au delà des deux cents premiers mètres (à partir de la surface), aucune trace de vieillissement, pas de salissures, pas de détournage. Les épissures sont en parfait état et toutes les surliures sont en place. Les manilles et émerillons situés dans la partie profonde sont à peine corrodés et en très bon état. Les lests sont dans leur état initial (photo 4). Les cosses qui n'avaient pas été assurées par des surliures sont, par contre, très abîmées, mais une part des dégradations provient des efforts exercés par le poids des lests lors de la remontée. Les cosses galvanisées constituent néanmoins les points faibles de chaque liaison, une alternative simple devra être mise en oeuvre rapidement.
