Réaménagement du trait de côte au niveau du site communal de Pahani à Moorea, Polynésie française

Phase 1 : Diagnostic du site

Phase 2 : Faisabilité technique et environnementale des travaux d'aménagement

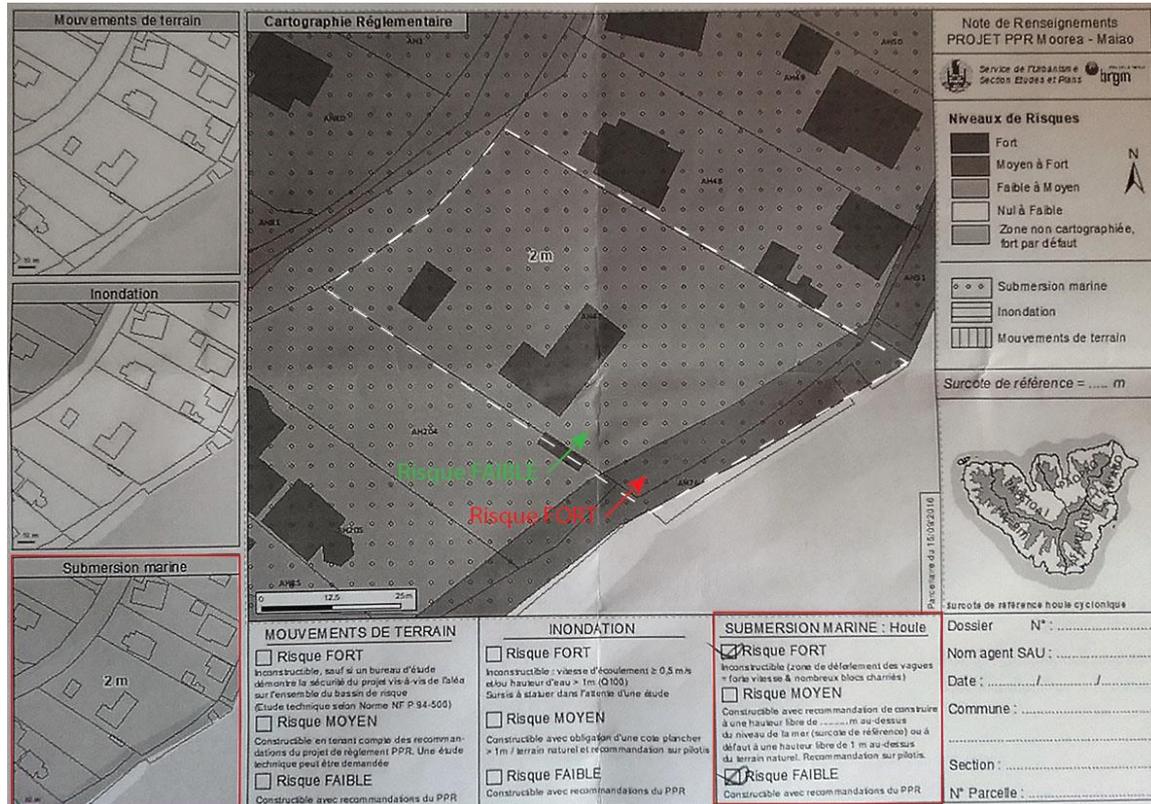
Figure 2 : Extrait du projet de PPR de Moorea sur le site de Pahani

Le projet de Plan de prévention des risques indique que le site de Pahani est en zone à risque de submersion marine⁸ fort sur sa partie littorale, puis faible sur le reste du site. La surcote de référence est de 2m.

Le site n'est pas soumis aux autres aléas (inondation et mouvement de terrain).

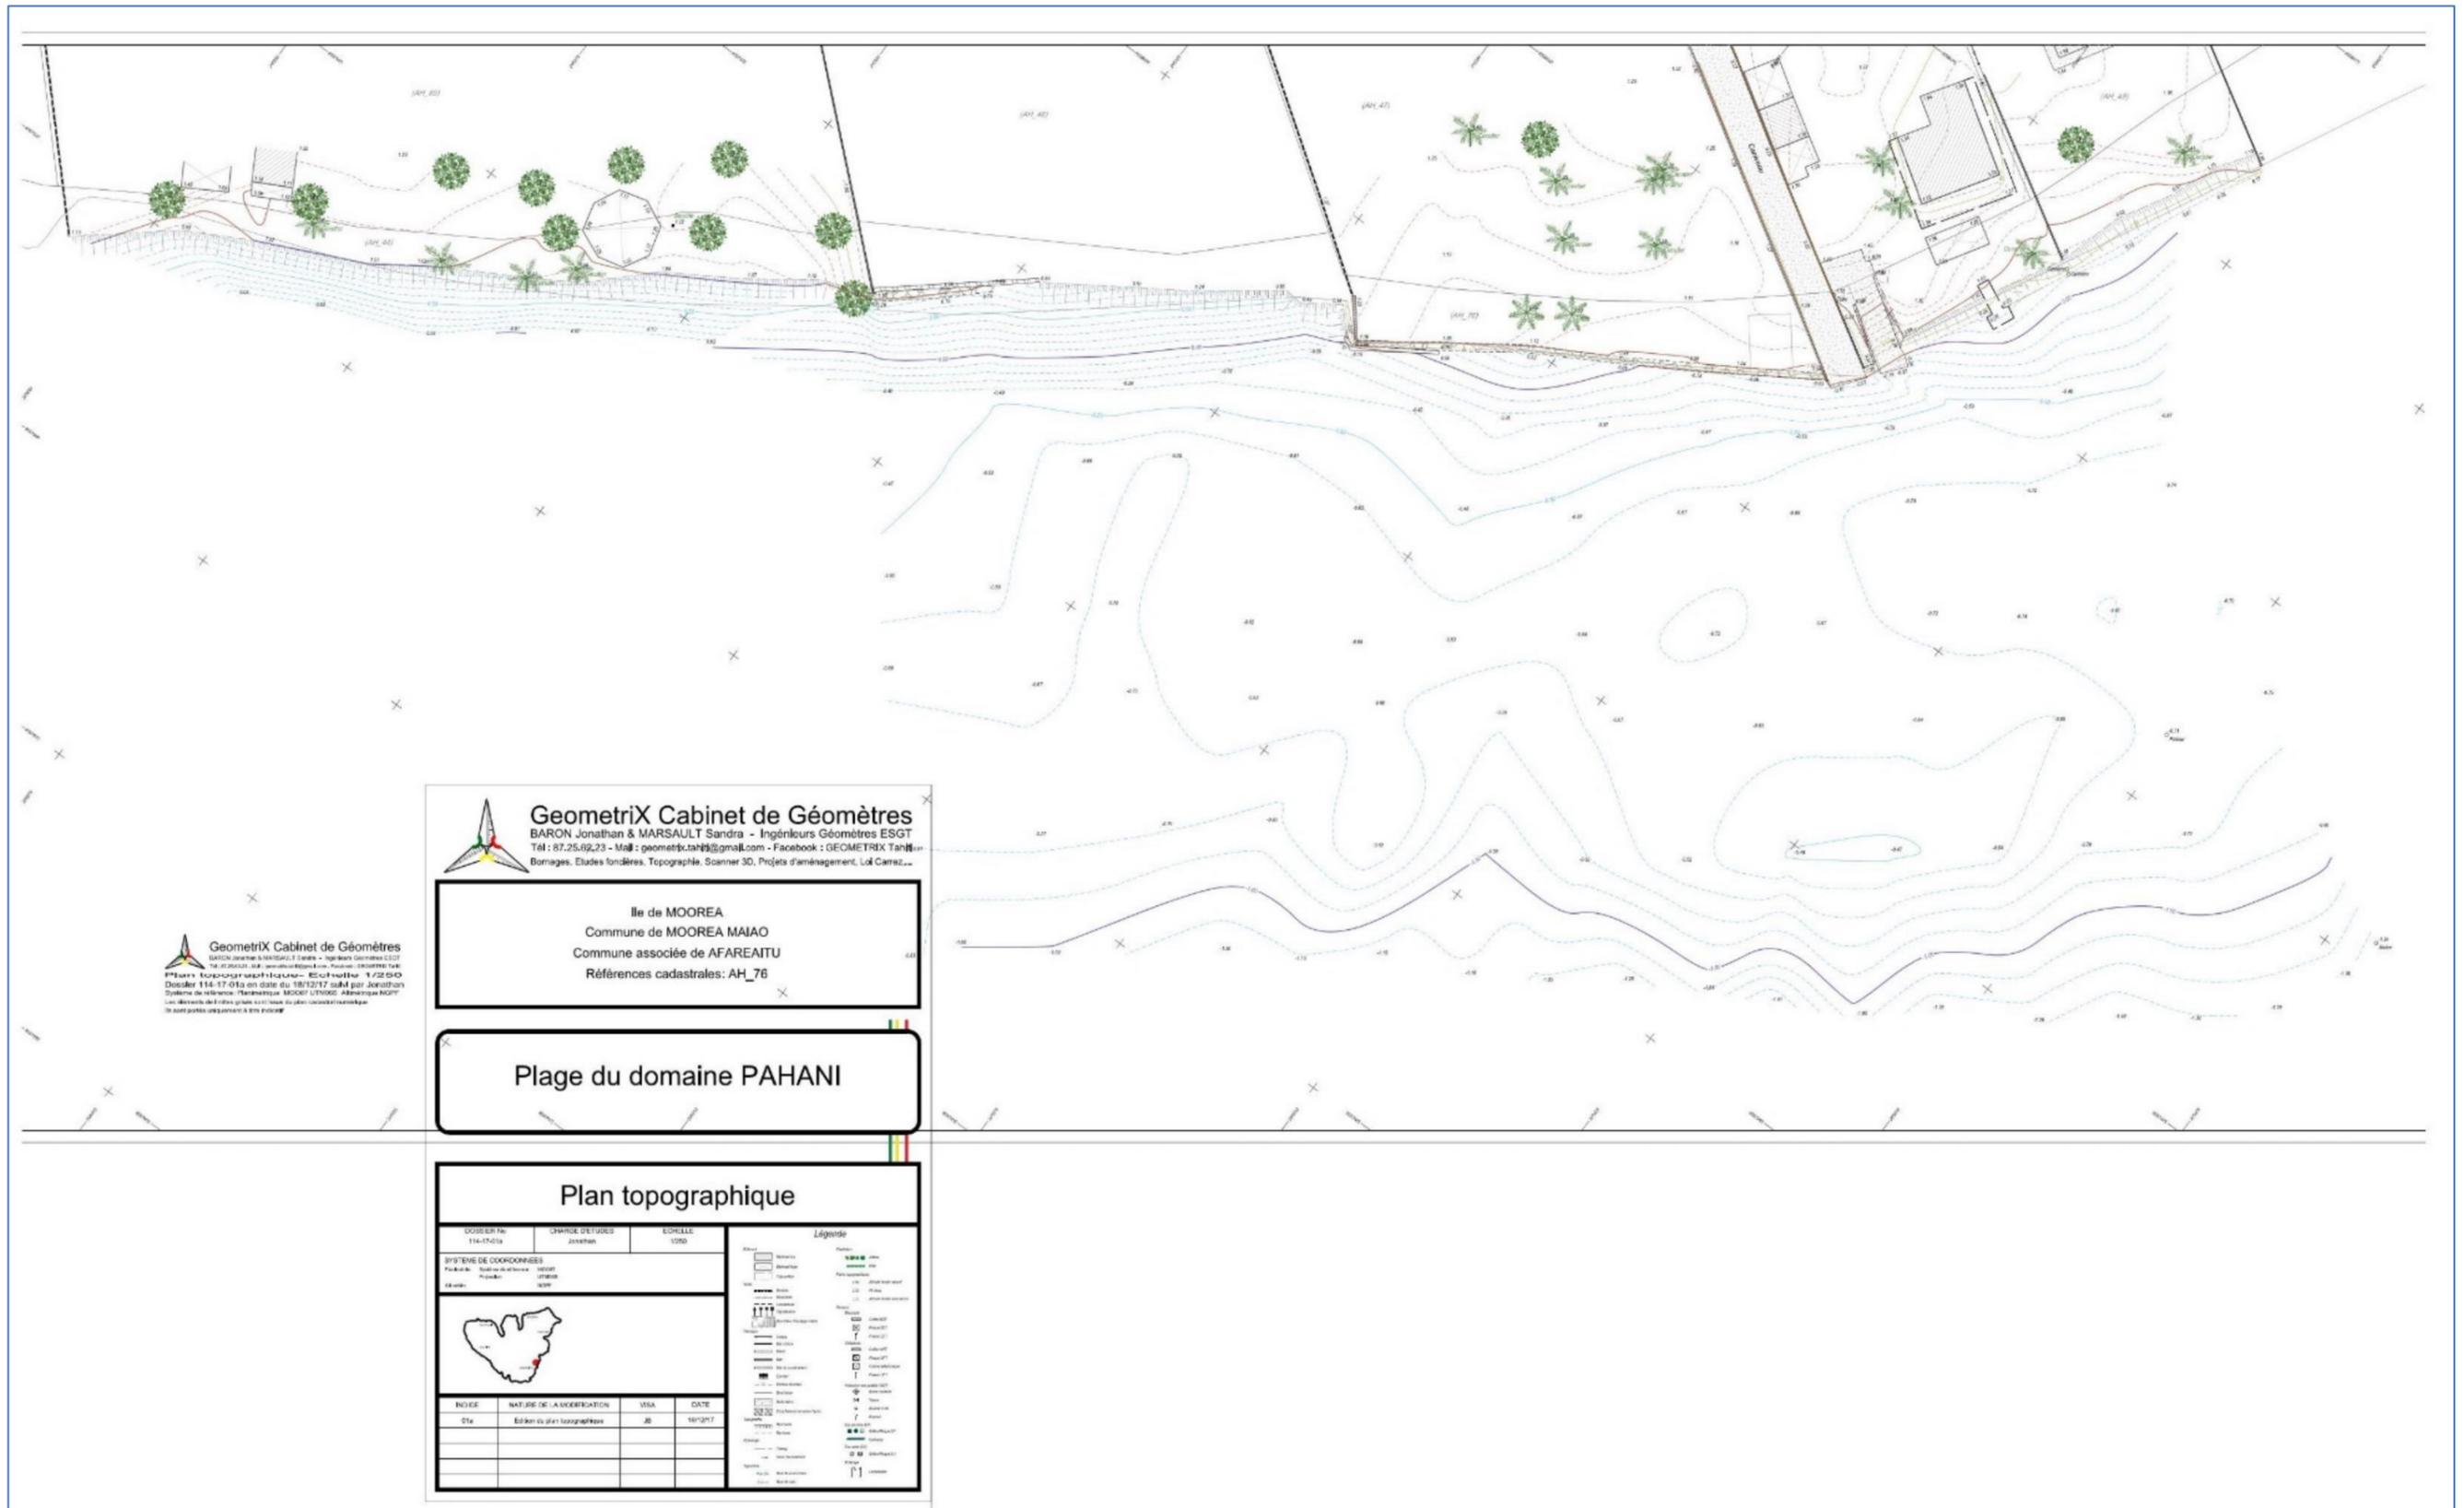
Figure 4 : Levé topographique et bathymétrique de la zone

La bathymétrie⁹ est caractérisée sur la zone d'étude par des petits fonds à pente douce. L'isobathe des -1m NGPF se trouve à une distance d'environ 60m.

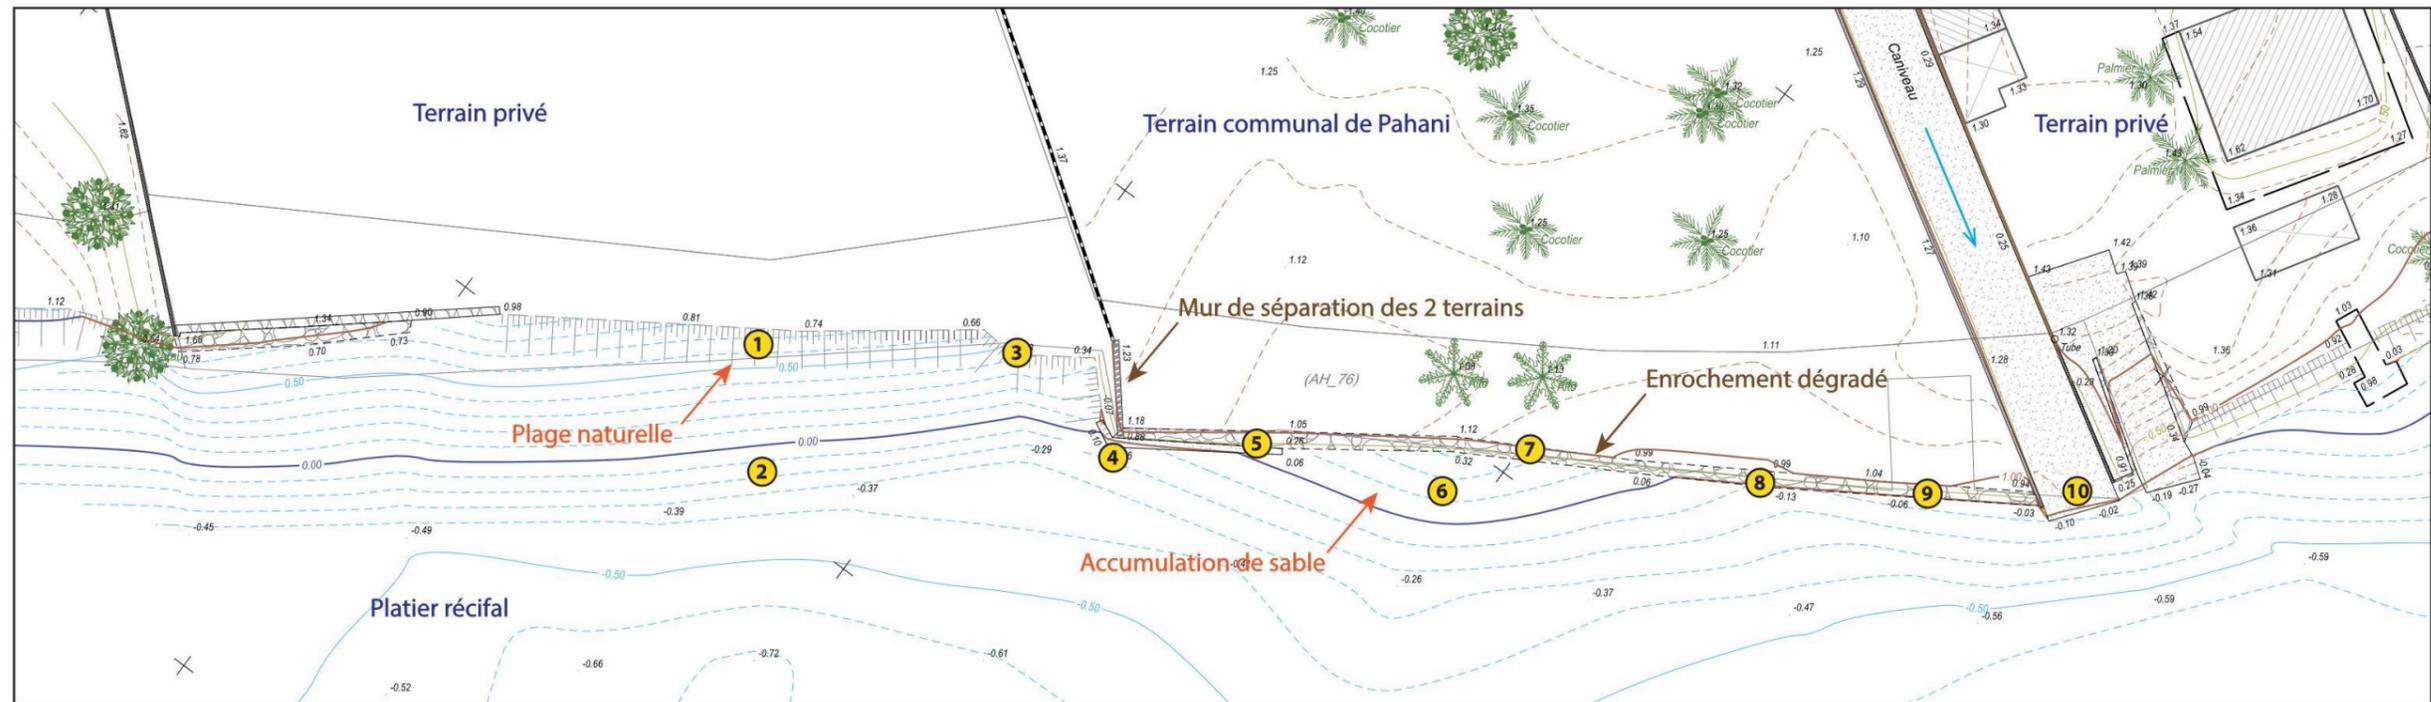
Figure 5 : État de l'enrochement côtier

Le site d'étude présente un enrochement quasiment vertical sur toute sa façade littorale, en mauvais état.

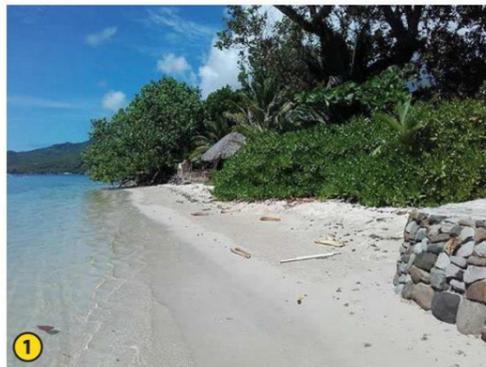
1 Plage naturelle en bordure du terrain privé

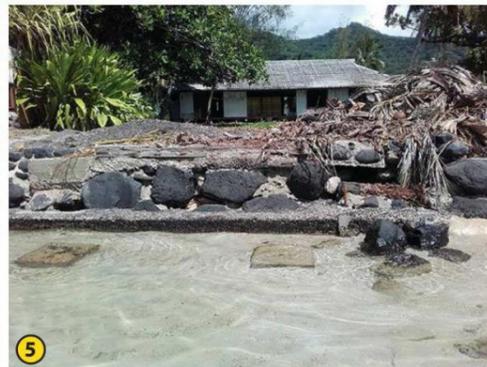
5 Ancienne semelle (banquette) de fondation de l'enrochement

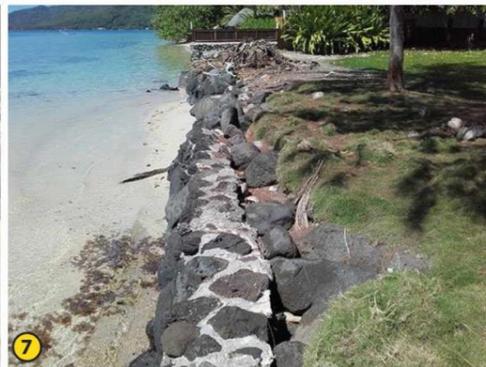
7 Affouillement en arrière de l'enrochement

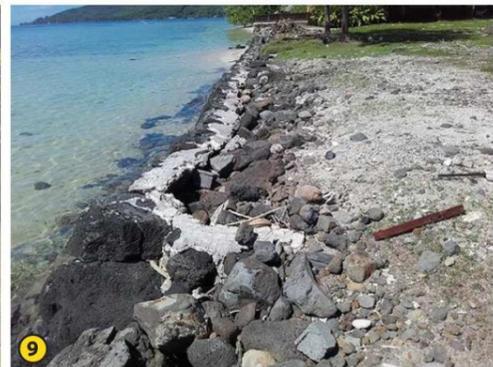
9 Petits blocs supérieurs cimentés et affouillement

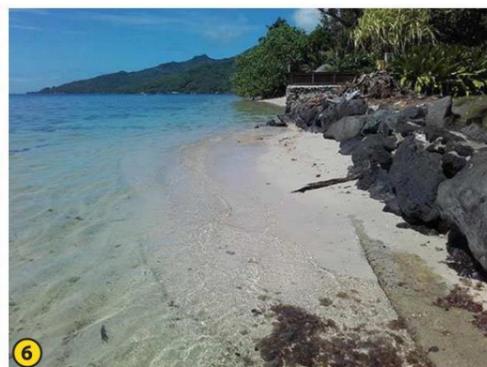
6 Accumulation de sable au pied de l'enrochement

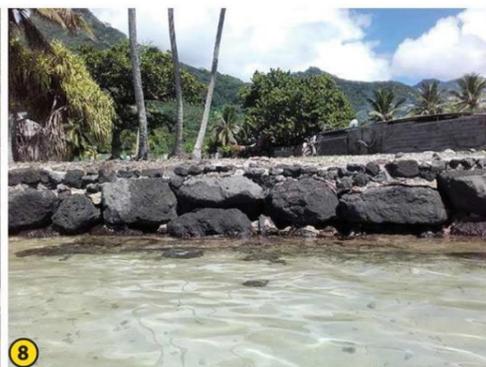
8 Gros blocs formant la base de l'enrochement

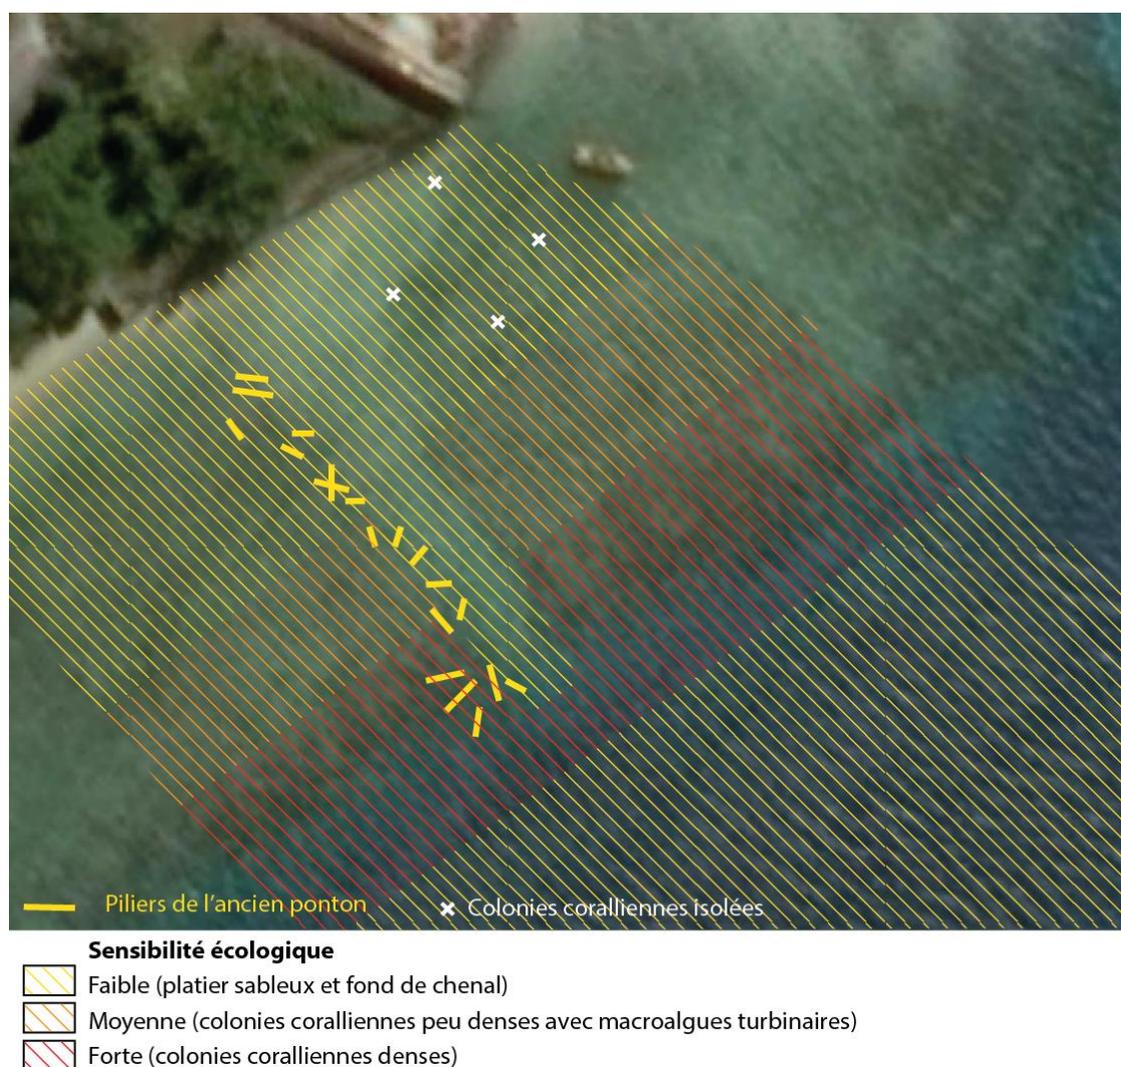
Figure 7 : Carte de sensibilité écologique

Le chenal comme la pente interne du récif barrière faisant face au site d'étude, ne présentent qu'une sensibilité écologique faible. En effet, ces zones ne montrent pas de peuplements récifaux.

→ La sensibilité du milieu lagunaire à proximité immédiate du site est faible. Toutefois, durant les travaux, une attention particulière devrait être donnée à la zone du platier récifal proche du chenal car cette zone est beaucoup plus sensible en raison de la présence de colonies coralliennes bien développées. Cette présence n'est toutefois pas du tout incompatible avec la réalisation des travaux, qui n'auront pas d'effet particulier à ce niveau. Seules les opérations de transport et déchargement des sables implique un passage à proximité de cette zone du platier, par la mise en œuvre d'une conduite de refoulement ou le passage d'une barge de transport. Toutefois, dans tous les cas, il s'agira d'équipements flottant, ce qui réduira significativement tout impact sur les coraux.

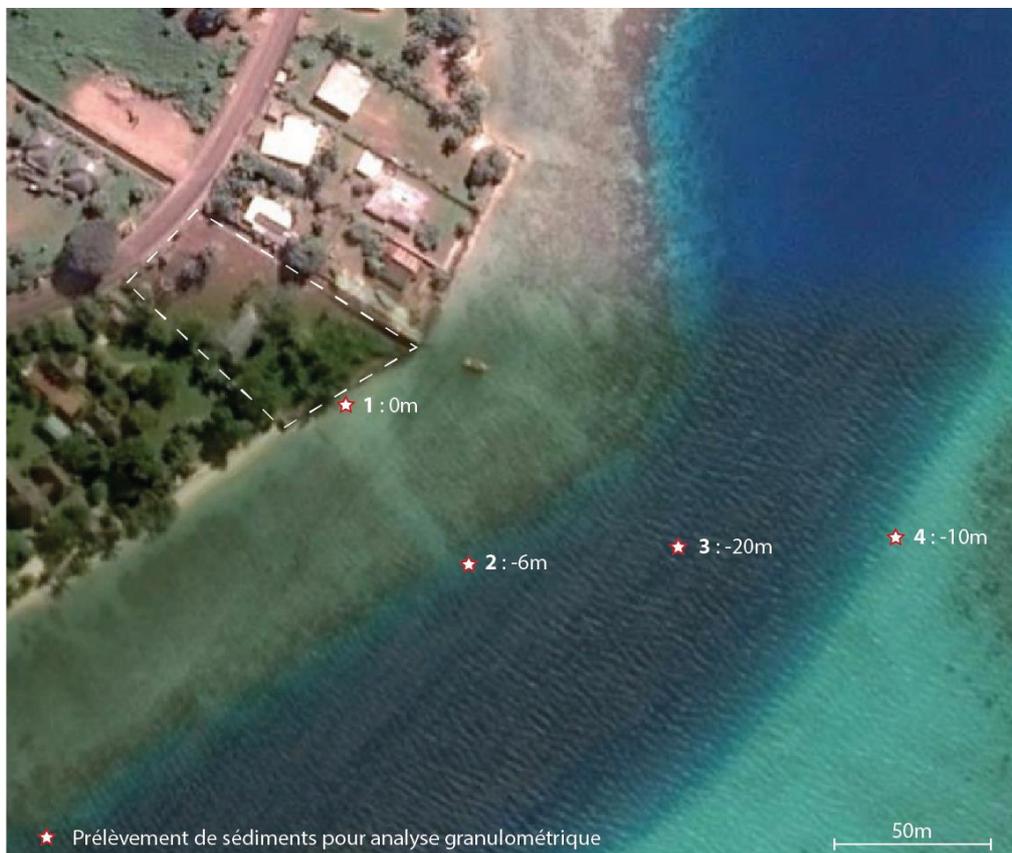
Figure 8 : Localisation des prélèvements de sable pour analyse granulométrique

Des prélèvements de sable corallien ont été réalisés sur la zone d'étude afin de préciser le diagnostic sédimentologique (nature et caractéristiques des sables présents) et de connaître la nature et la localisation des sables disponibles pour le réensablement envisagé de la plage. Des analyses granulométriques ont été réalisées sur ces prélèvements.

- ▶ **Point 1** : Dépôt de sable naturel au pied de l'enrochement. Ce sable est fin et blanc, de classe granulométrique (diamètre des grains) 0-8mm, il comprend 6% de matériaux fins.

- ▶ **Point 2 :** Haut de pente interne du récif frangeant, par 6m de profondeur. Le substrat comporte une grande quantité de débris coralliens, mélangés à des dépôts d'origine terrigène. Le prélèvement, hétérogène, comprend près de 5% de matériaux fins, avec une classe granulométrique de 0 à 63mm.

- ▶ **Point 3 :** Au fond du chenal par 20m de fond. Le prélèvement est constitué de sable comportant 5.5% de matériaux fins. La classe granulométrique est de 0 à 2mm. On observe des brins de phanérogames épars et des amas de macroalgues accumulés par le courant.

- ▶ **Point 4 :** en haut de pente interne du récif barrière, par une dizaine de mètres de profondeur. Le prélèvement, très homogène, est constitué de sable grossier blanc comportant 2.5% de matériaux fins, la classe granulométrique est de 0 à 3.2mm.

➔ **Les sables du Point 4 présentent les caractéristiques les plus adaptées au rechargement de la plage du site de Pahani.**

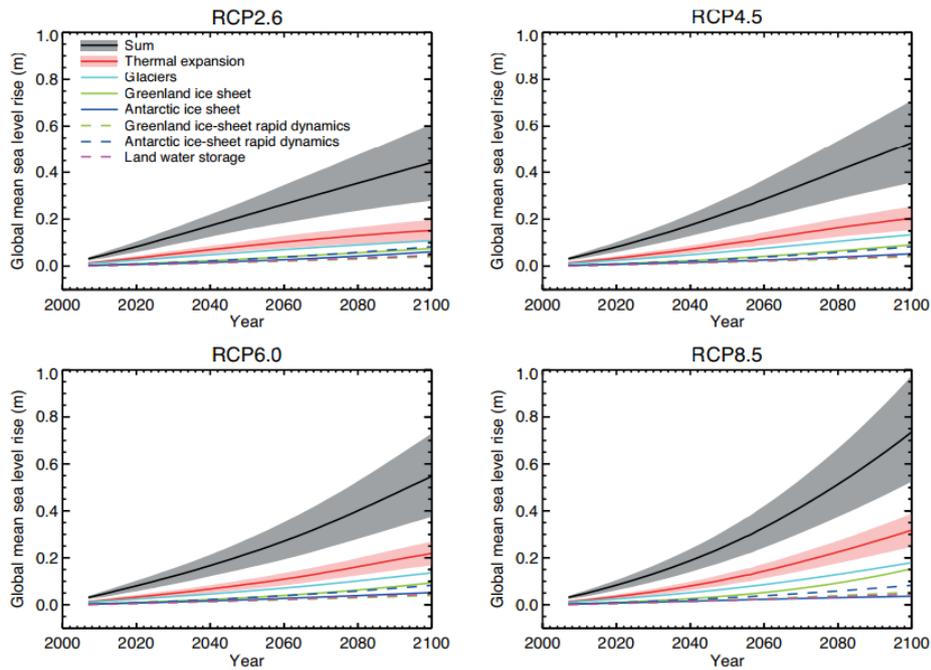
Figure 9 : Projection de l'élévation du niveau marin pour différents modèles Source : GIEC 2013

Le terrain de Pahani est relativement bas par rapport au niveau de la mer. Une telle augmentation du niveau de la mer, engendrerait une érosion du terrain et des submersions régulières lors d'évènements exceptionnelles type forte houle, tempête...

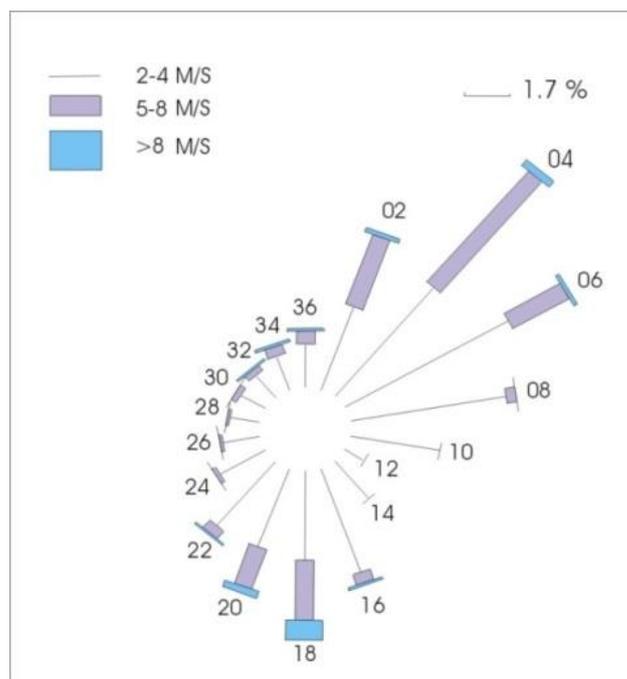
Figure 10 : Provenance et intensité des vents à Tahiti Faa'a (source : Météo-France)

La rose des vents met en évidence la très nette dominance des vents de secteur Nord-Est et, dans une moindre mesure, des vents de Sud.

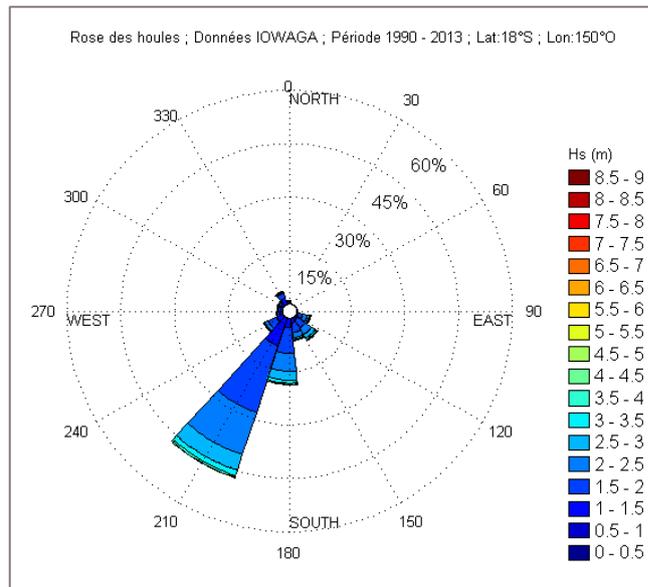
Figure 12 : Rose représentant les hauteurs significatives des houles (Hs) en fonction de la direction au point de coordonnées 18°S – 149.5°W au Sud-Est de Tahiti

La rose des houles ci-dessous a été réalisée à partir des données (1990-2013) du modèle IOWAGA (modèle global développé par l'IFREMER) et confirme une nette prédominance des houles de Sud-Ouest, suivies des houles Sud-Est puis des houles de Nord-Ouest pour un point situé au Sud-Ouest de la zone d'étude (cf Image Google Earth ci-dessous). La zone d'étude est protégée des houles de Nord-Est. Ces roses rendent compte uniquement des houles les plus énergétiques. Or, dans la réalité, on observe souvent des houles d'orientation différentes qui se superposent (phénomène de houles croisées). Dans ce cas, les données IOWAGA ne fournissent que la direction la plus énergétique (direction de pic).

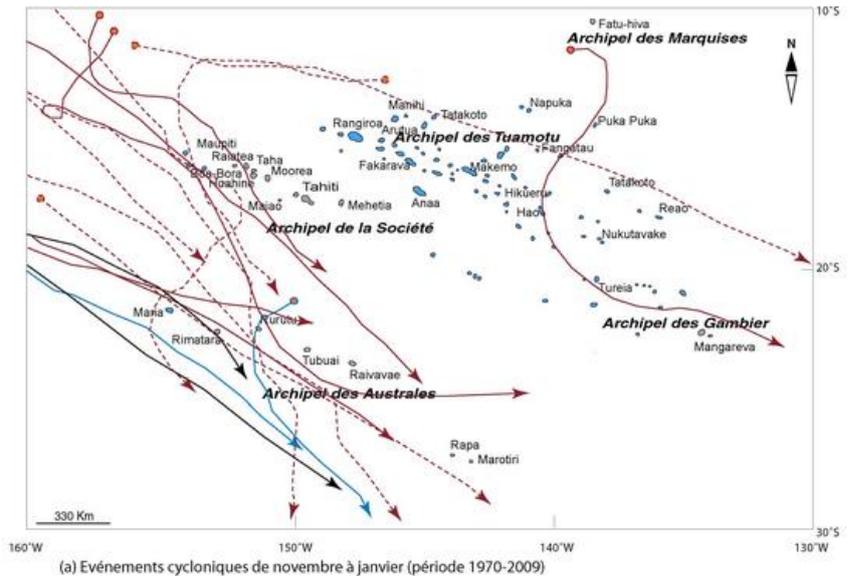
Figure 14 : Trajectoires cycloniques ayant affecté les eaux territoriales de Polynésie française entre 1970 et 2009 (Larrue et Chiron 2010)

On observe clairement la prédominance de la direction Nord à Nord-ouest pour la provenance des cyclones à leur passage à proximité des Iles du vent.

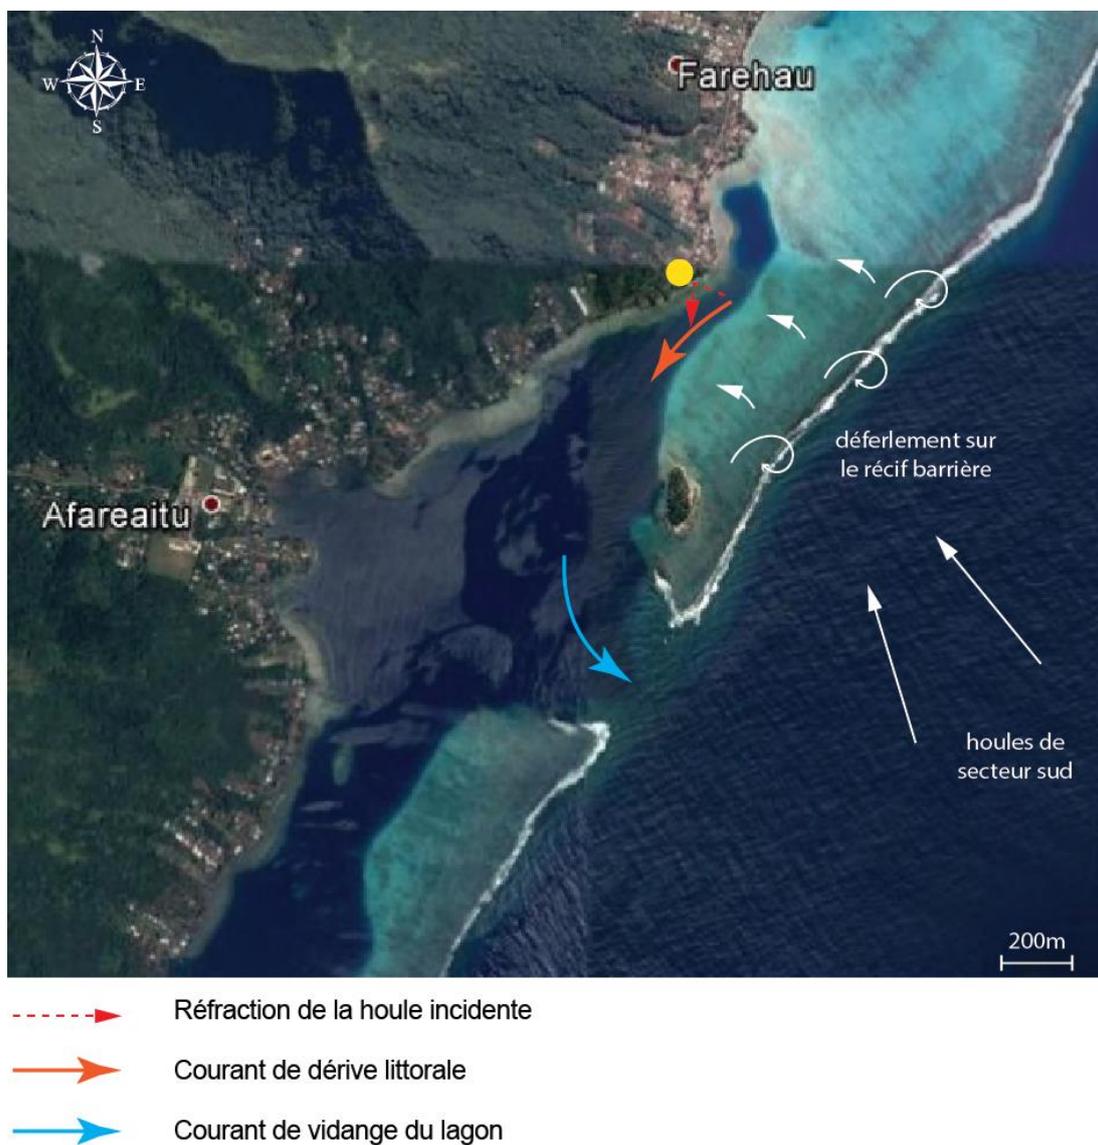
Figure 15 : fonctionnement hydrologique schématique de la zone d'étude

Ce fonctionnement général est schématisé sur la figure page suivante.

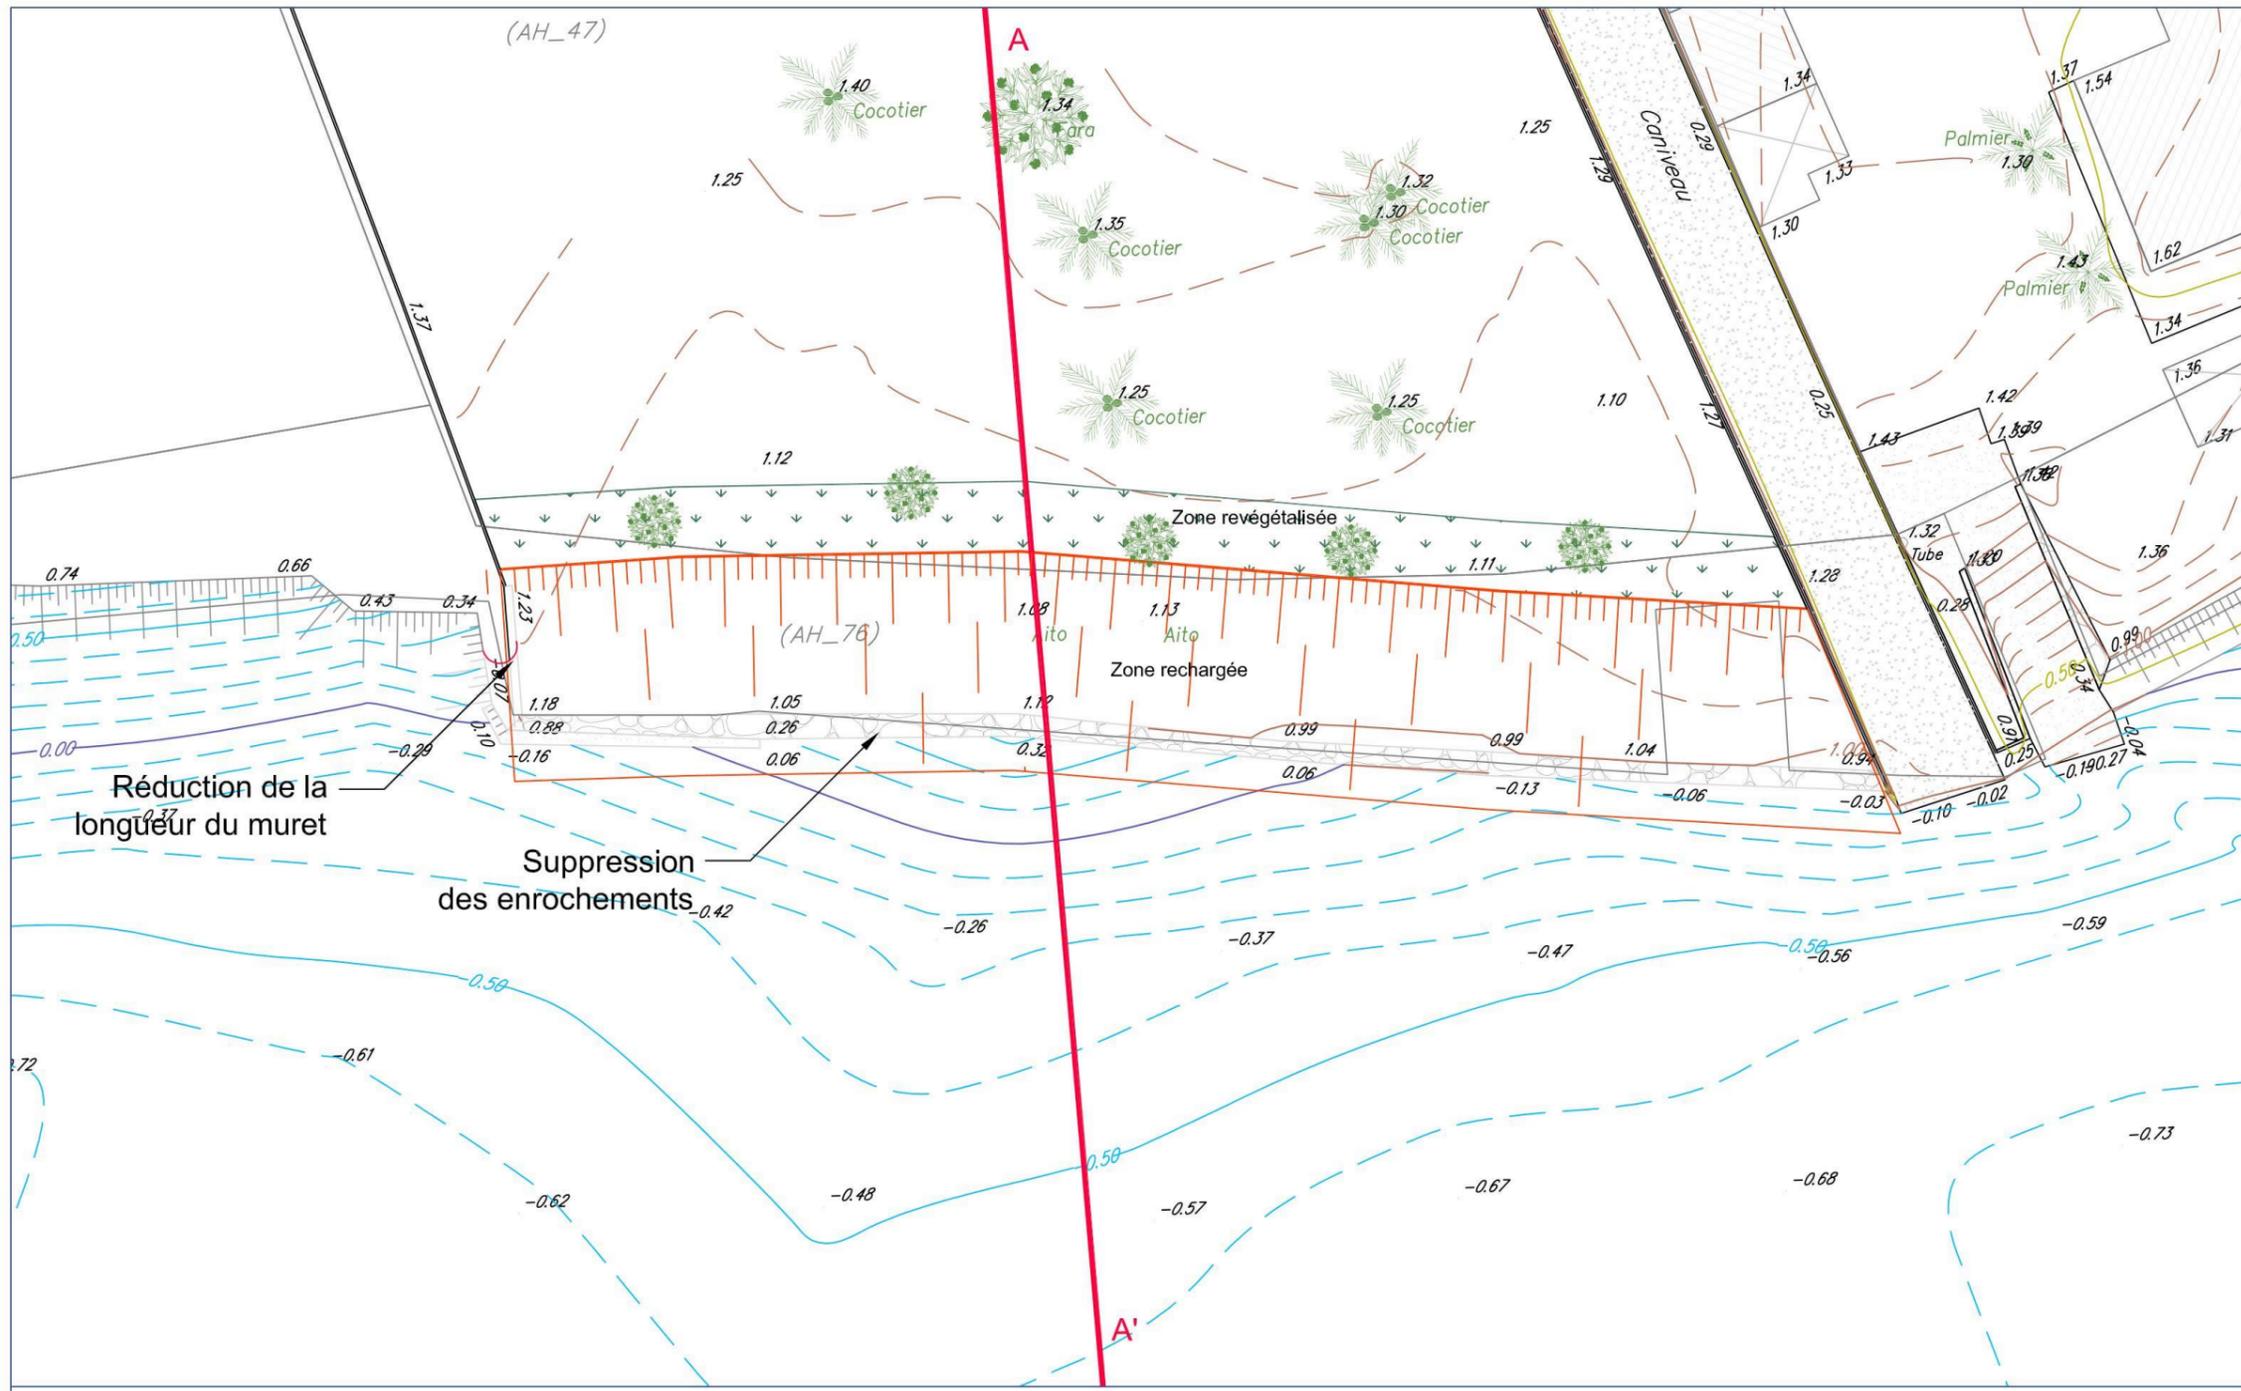
Figure 16 : Plan d'implantation : SC1

Réaménagement du trait de côte au niveau du site communal de Pahani à Moorea
Plan d'implantation : SC1

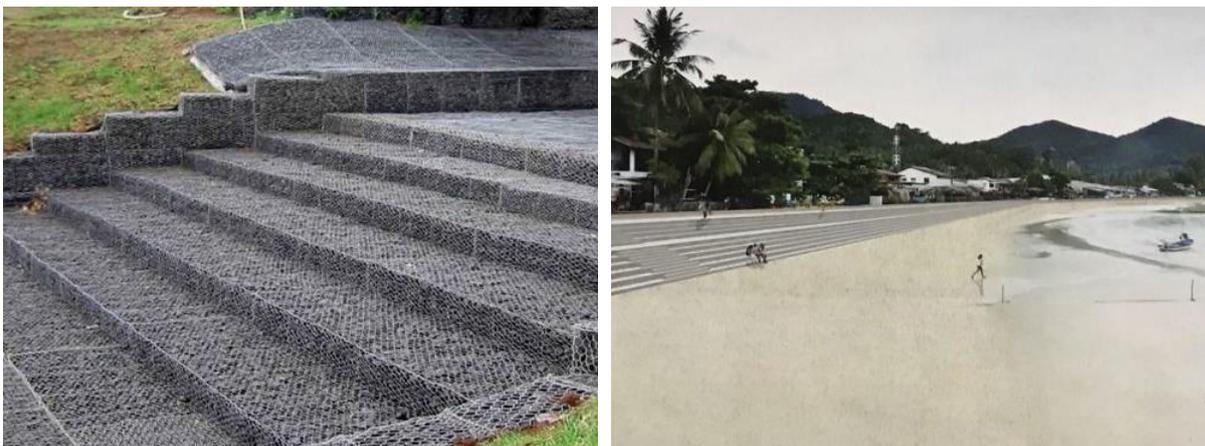
Pour des raisons esthétiques, les gradins les plus hauts pourront être habillés d'un bardage en bois rouge. La mise en œuvre de gabions, comme sur la photographie ci-dessous, a été écartée compte tenu du fait de la présence d'une armature métallique pouvant présenter un danger lors de l'accès à la plage.

Exemple d'ouvrage de protection de type gradins (gabions et béton)

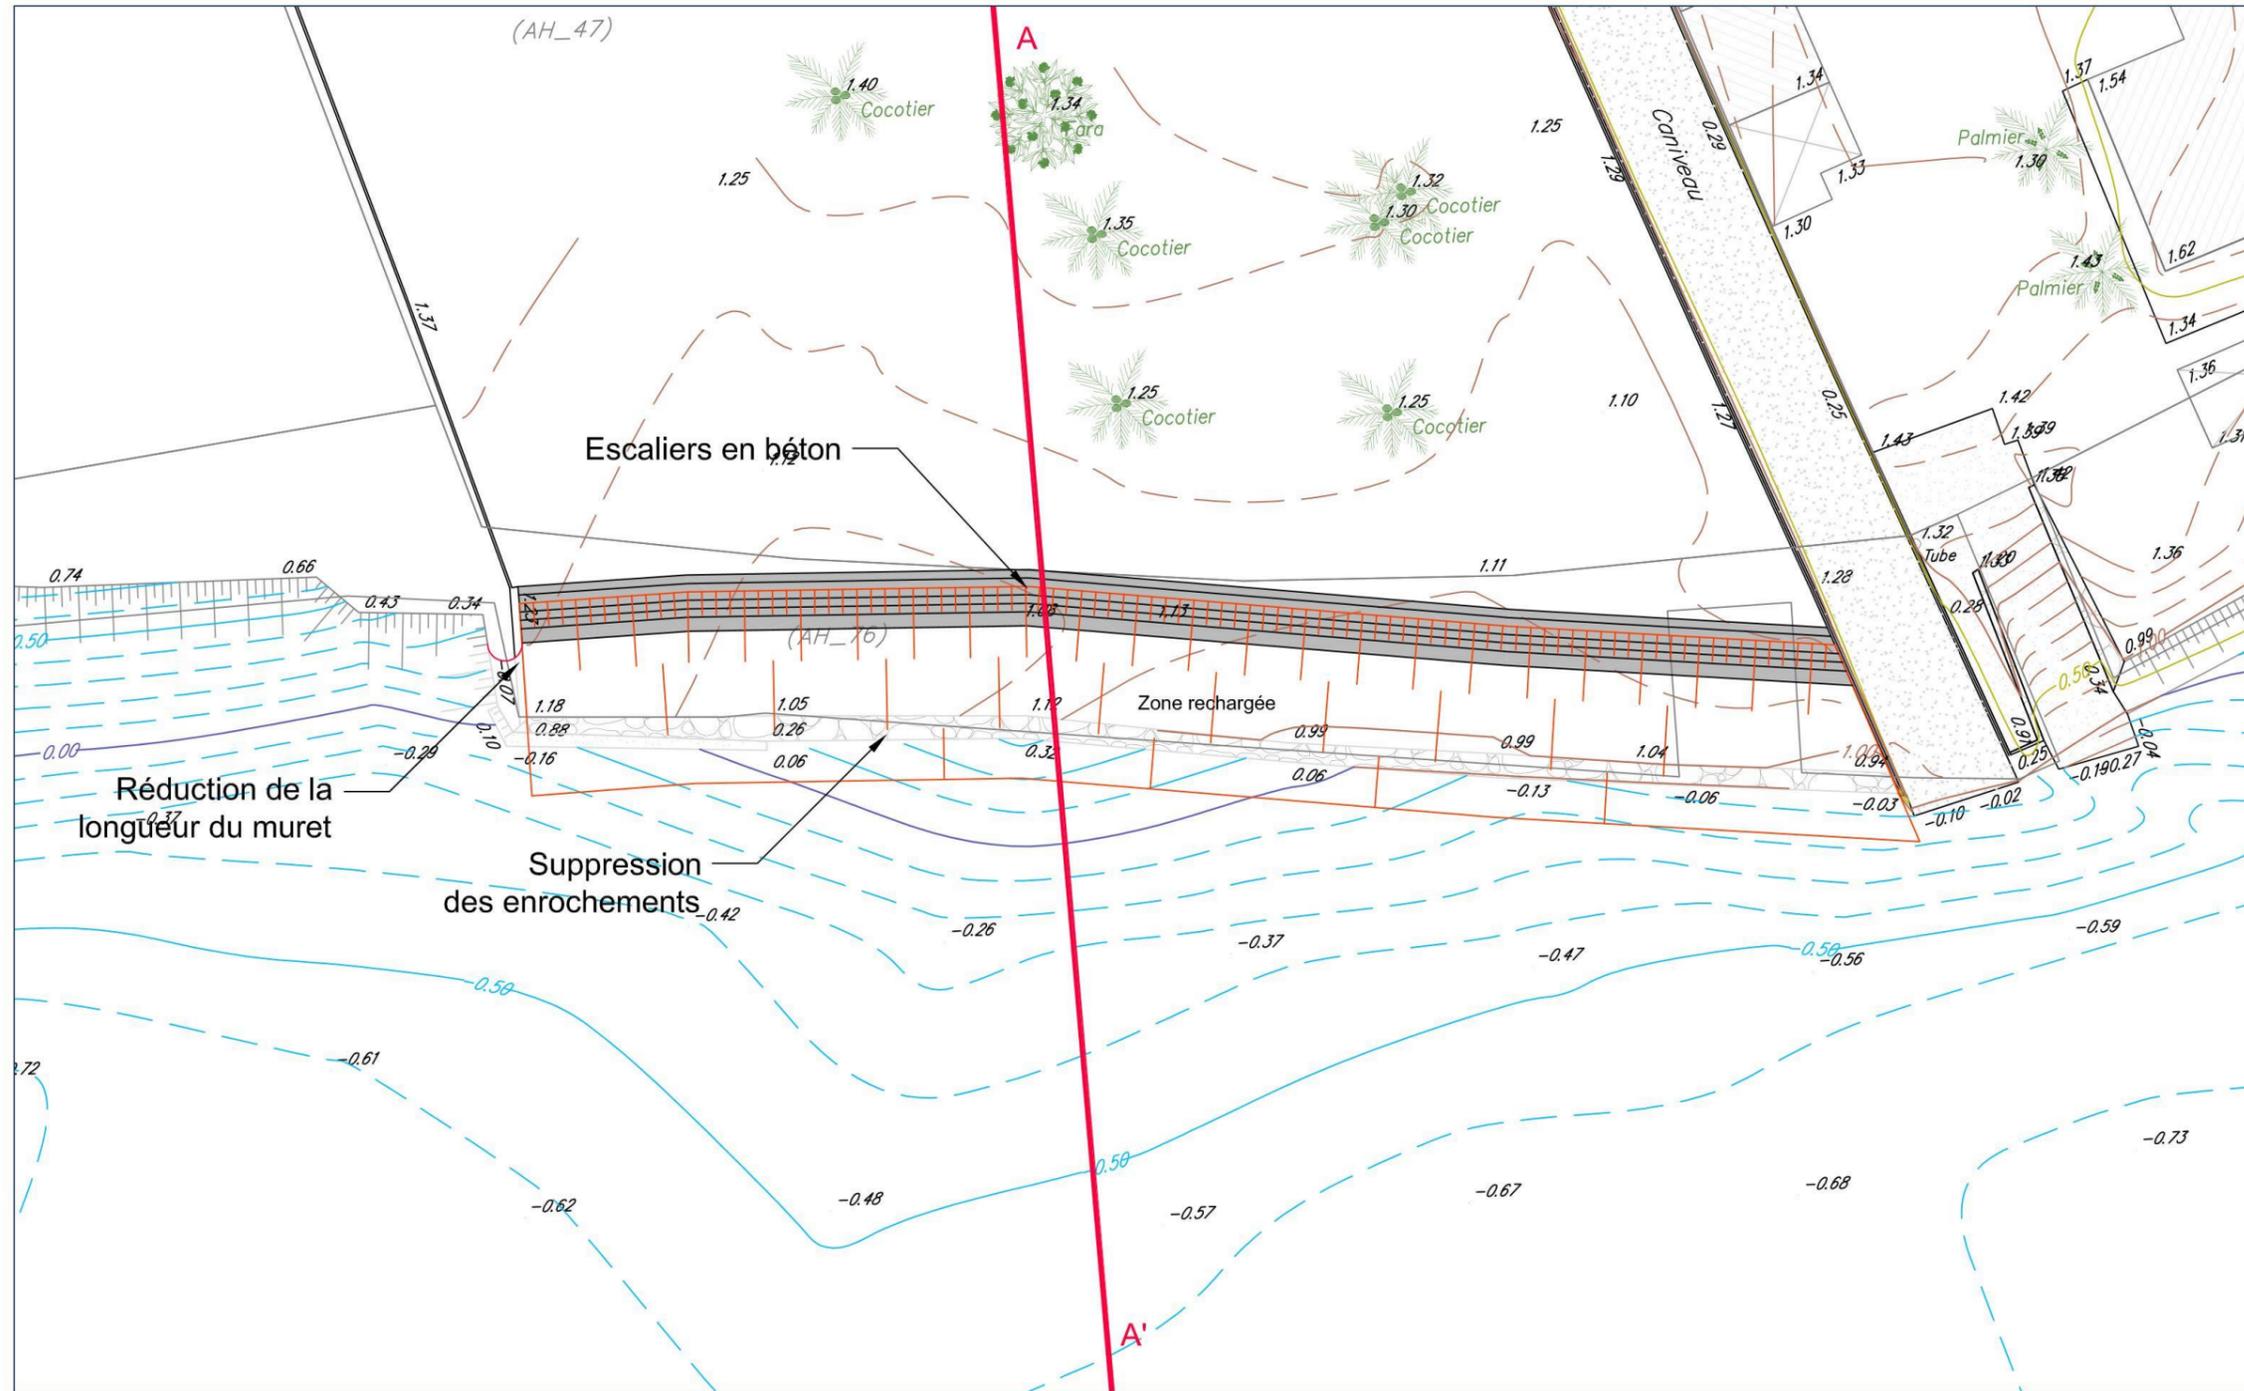
Figure 18 : Plan d'implantation : SC2

Réaménagement du trait de côte au niveau du site communal de Pahani à Moorea
Plan d'implantation : SC2

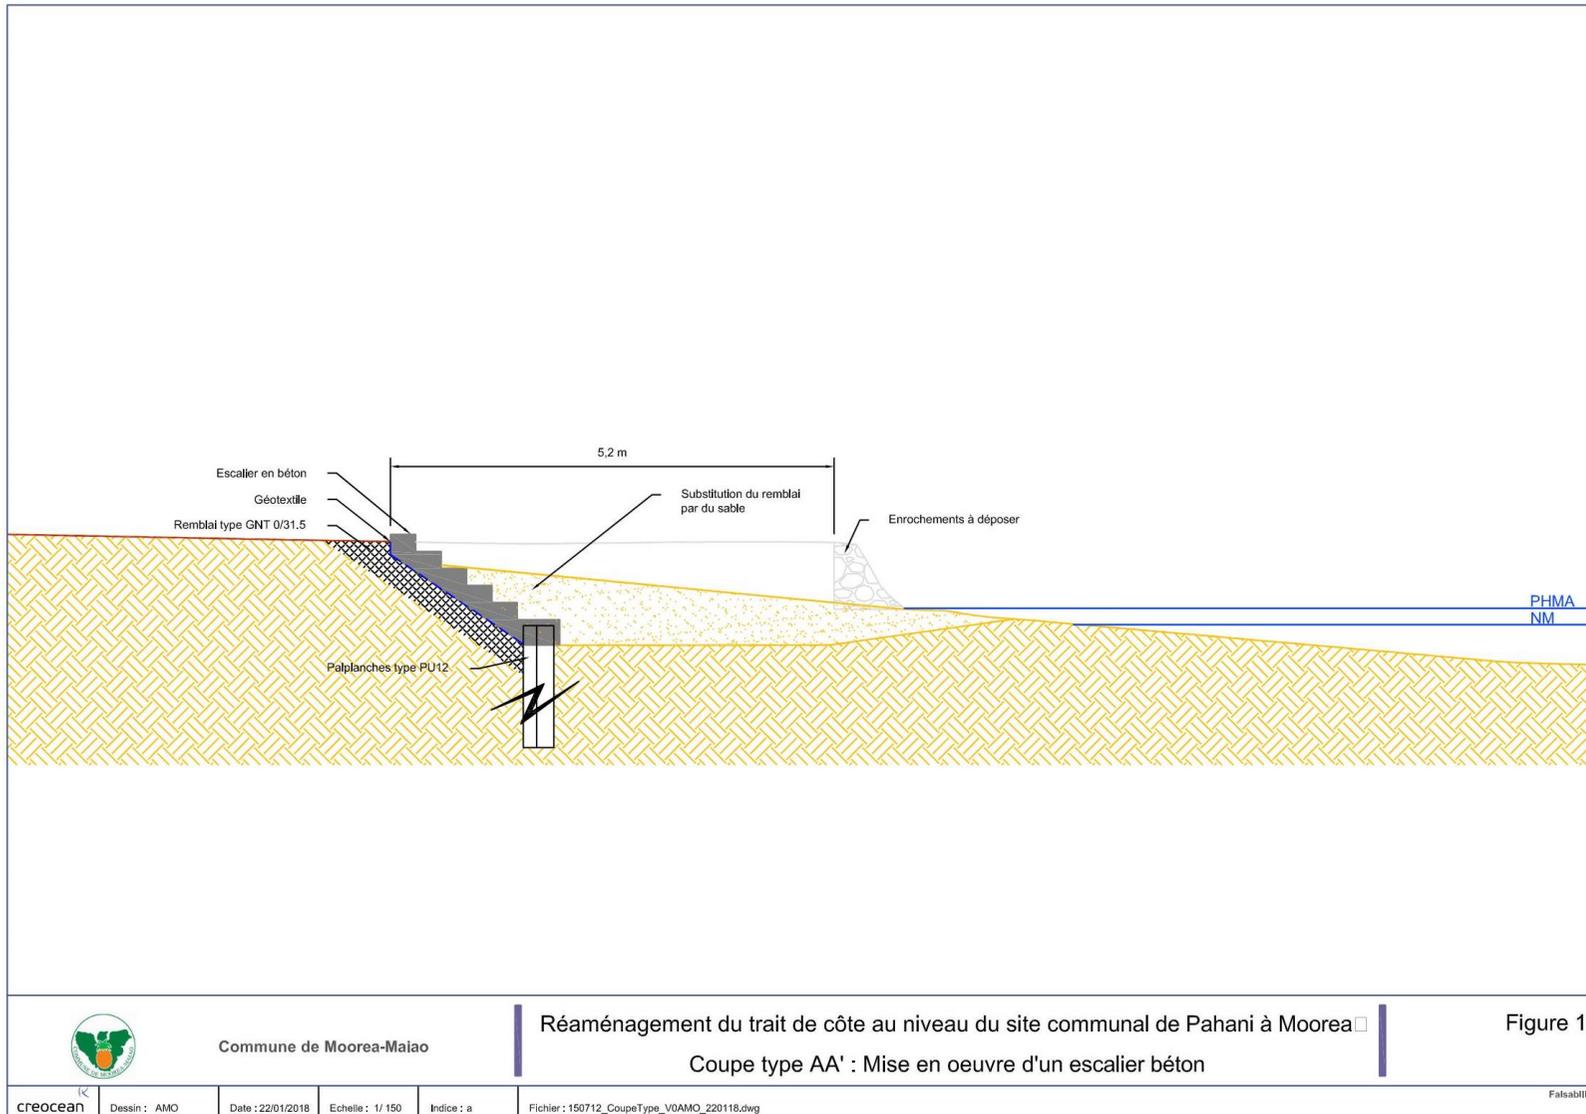
Figure 19 : Coupe type : SC2

Ce second scénario reprend dans son ensemble les travaux prévus dans le premier, à la différence que la stabilisation du trait de côte ne sera plus assurée par le couvert végétal mais par la mise en œuvre d'un ouvrage de protection.
